RE6501 / RE7501 / RE8601 RE01 系列如何移除 WPS Office ?

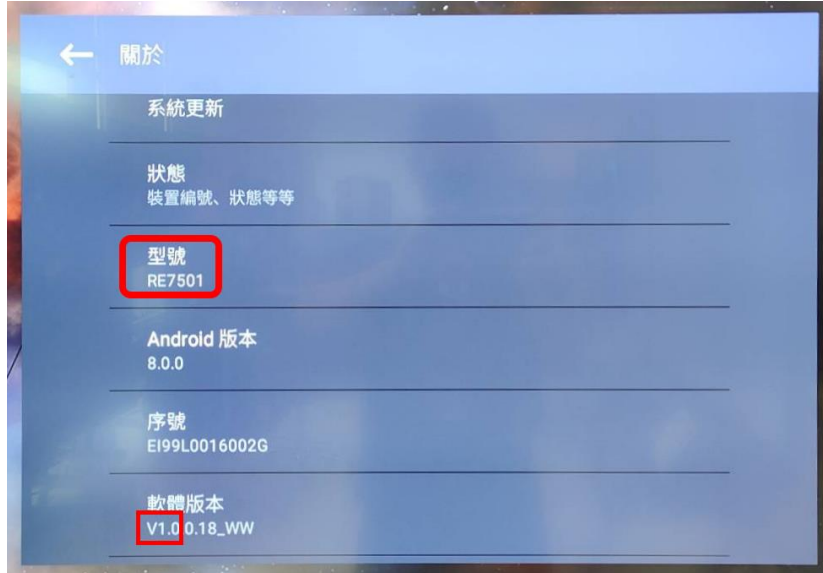
1. 請先準備一支可用空間尚有 4GB 或以上「FAT32 格式」的隨身碟，或格式化成 FAT32。
2. 確認 IFP 上的**型號**，及軟體版本是 **V1.0.x.x** 還是 **V1.1.x.x**？(從 設定 > 系統 > 關於，可以分辨) 並依型號下載適用的新版軟體；型號或軟體版本錯誤可能會導致其他問題。

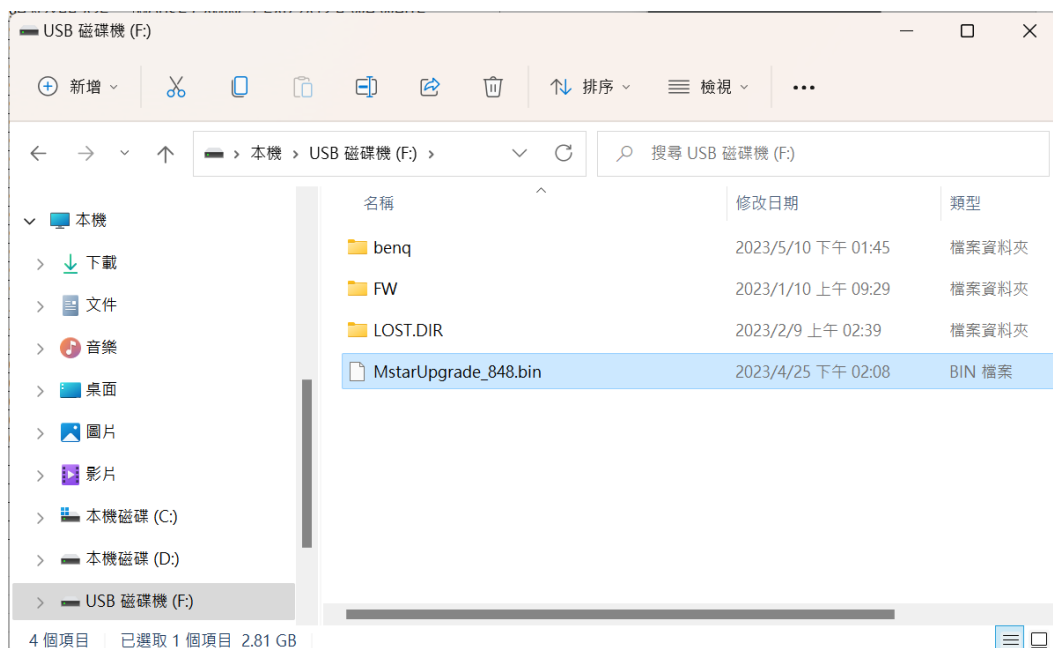
3. 觸控顯示器是否有重要檔案或資訊？(例如 IP、名稱等設定) 若有，請記得先記錄或備份下來，因為更新完畢後會回到原始出廠的狀態。
4. 下載完成並解壓縮，將「MstarUpgrade_848.bin」這個檔案，複製到 USB 隨身碟根目錄下 (請勿放在其他資料夾下，或更改名稱)，然後務必安全移除隨身碟。

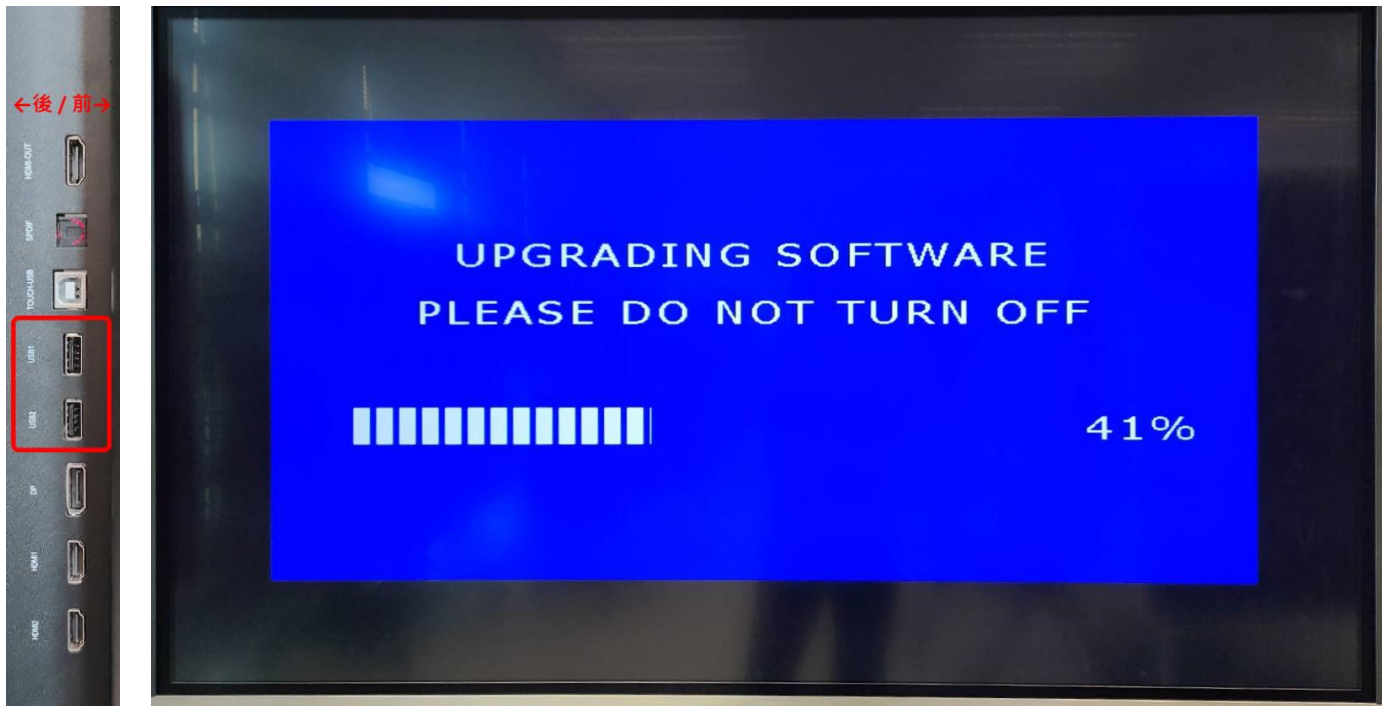
5. 將 IFP 觸控顯示器正常關機，將隨身碟插入到螢幕左後方的 USB 孔（如下圖所示），按住電源鍵不放，約十餘秒畫面出現後，再放開電源鍵，並靜待更新完成（過程大約 10 分鐘，完成之前請勿關機或斷電，以免更新失敗）。 註：若以下藍色畫面執行到 100%後自行關機，且沒有再開啟，請短按一次電源鈕將它開機即可。

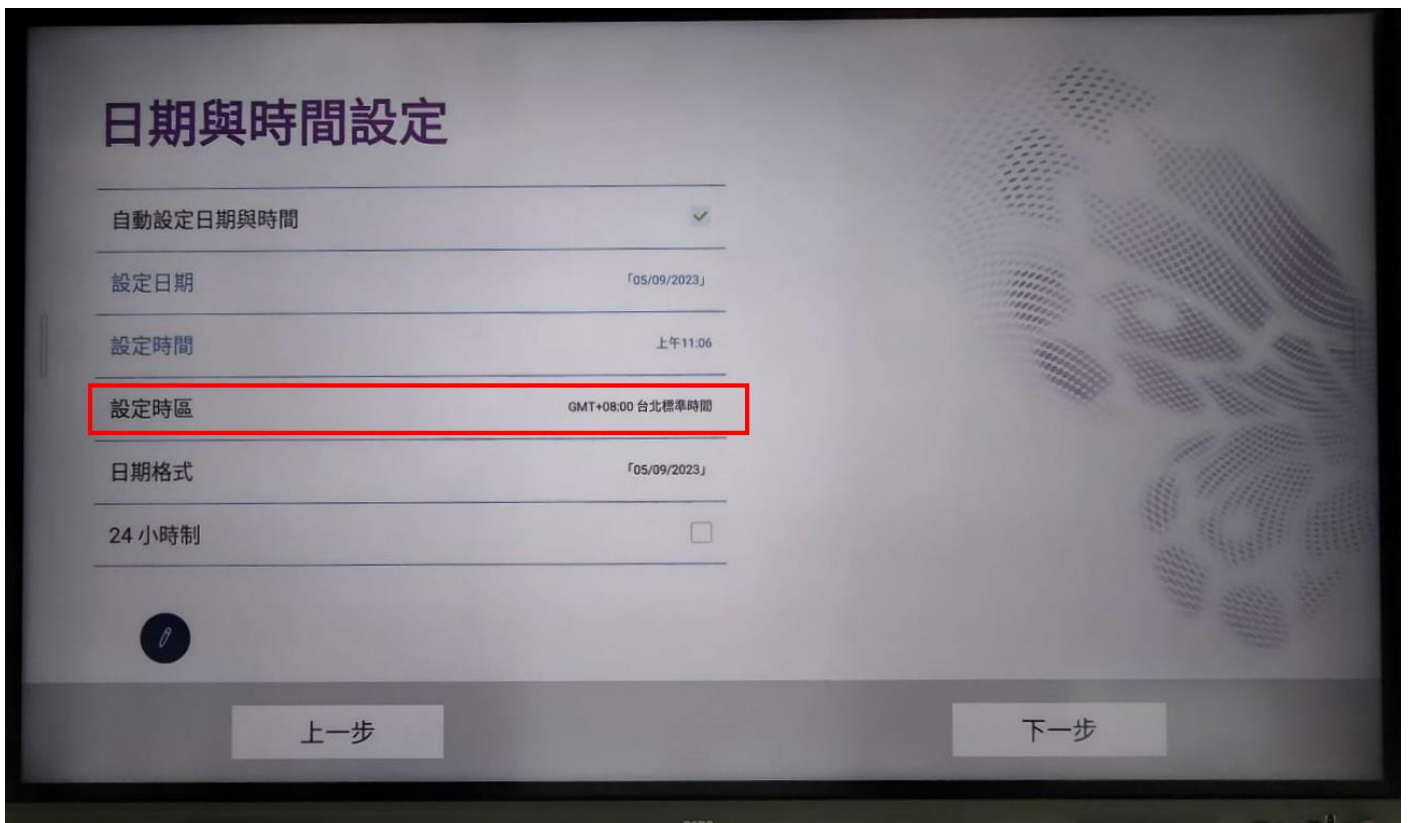
6. 更新完成後會出現歡迎及設定畫面，請依指示設定完畢即可（請留意，時區務必設定正確）。
